RECORRIERON TRANSPORTISTAS, EMPRESARIO

# Constataron ayer el reparación de Autop

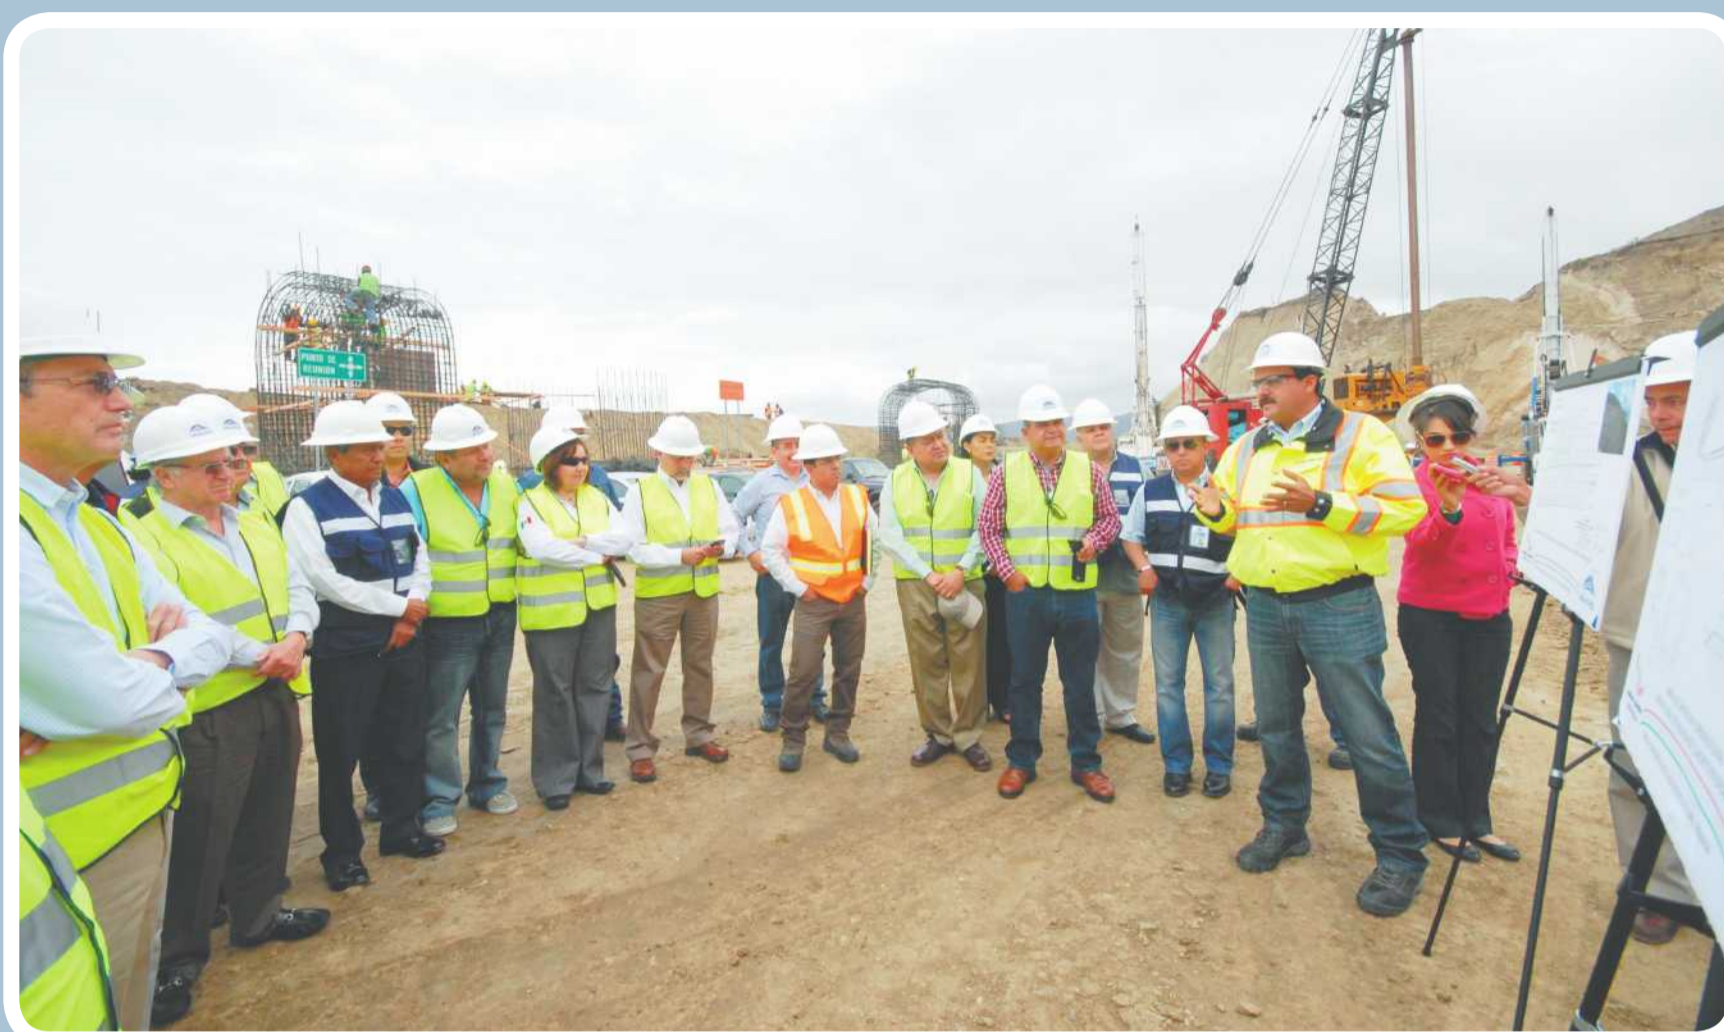
ENSENADA.- Transportistas y funcionarios públicos recibieron información técnica precisa sobre los trabajos que se realizan en el tramo colapsado el 28 de diciembre pasado.

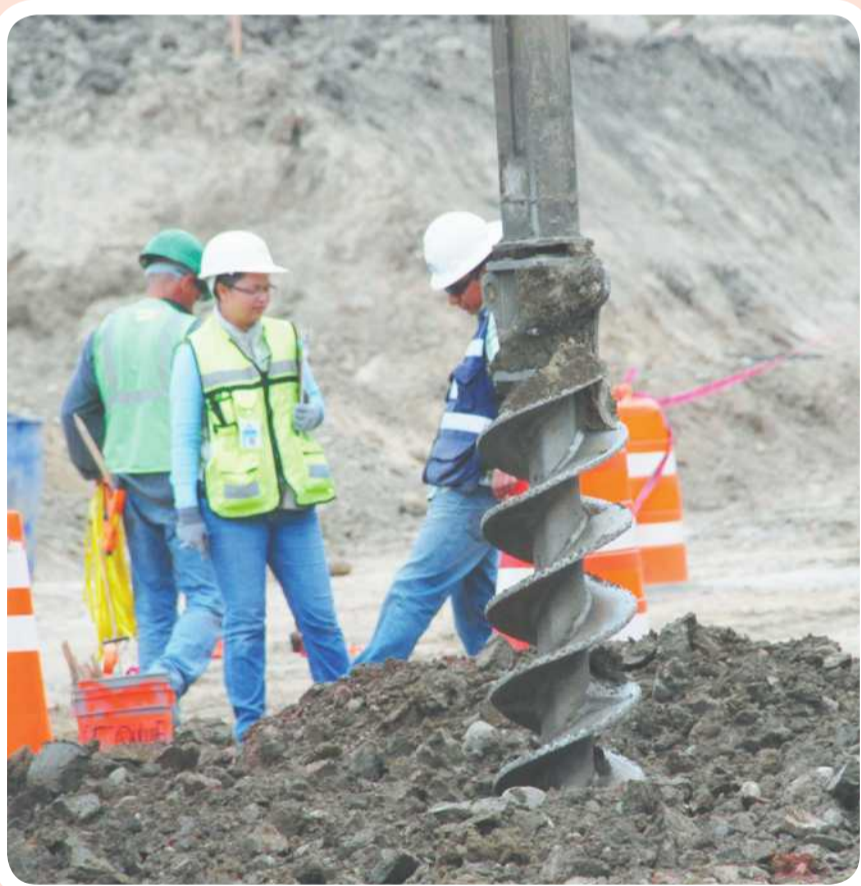
ENSENADA.- La parte medular en la reparación del tramo colapsado de la autopista es la terminación de pilotes que darán la estabilidad al suelo.

Los ingeniero Ca  
iro Medina del ár  
informaron que se  
clusiones a realiz  
suelo donde se iny  
brindará seguridad  
se realizarán ahí p  
clusiones vienen d  
18 a 30 metros de  
es inestable y hay  
teriales.

La solución fue h  
en la zona que se d  
zan agujeros (inclu  
pilotes, hechos tra  
30 metros que se  
(concreto) y cada  
cada tres metros.

La perforación lle  
la inclusión es la q  
gas desde la super  
avance que se tien  
ciones. Luego de te  
seguirá una capa d  
es piedra triturad  
para repartir las  
lotes y evita que el  
el tiempo.

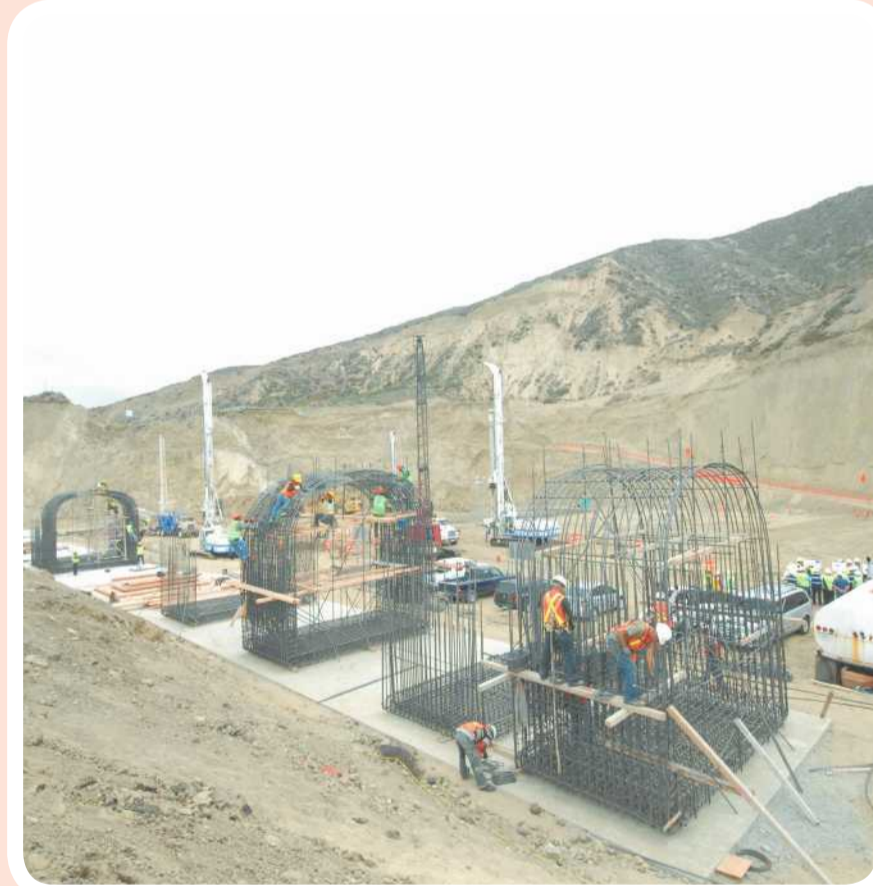
ENSENADA.- Estas estructuras prefabricadas son las que formarán el túnel o alcantarilla tipo bóveda para drenar el agua.

La segunda etap  
lla bóveda que tí  
captar el agua de l  
filtre al terreno y  
e igualmente se co  
filtrante para dren

Esta alcantarilla  
también para que  
tructivo transite p  
maquinaria pesad  
trabajos de relleno  
la costa, sin interfe  
hículos una vez qu  
la carretera.

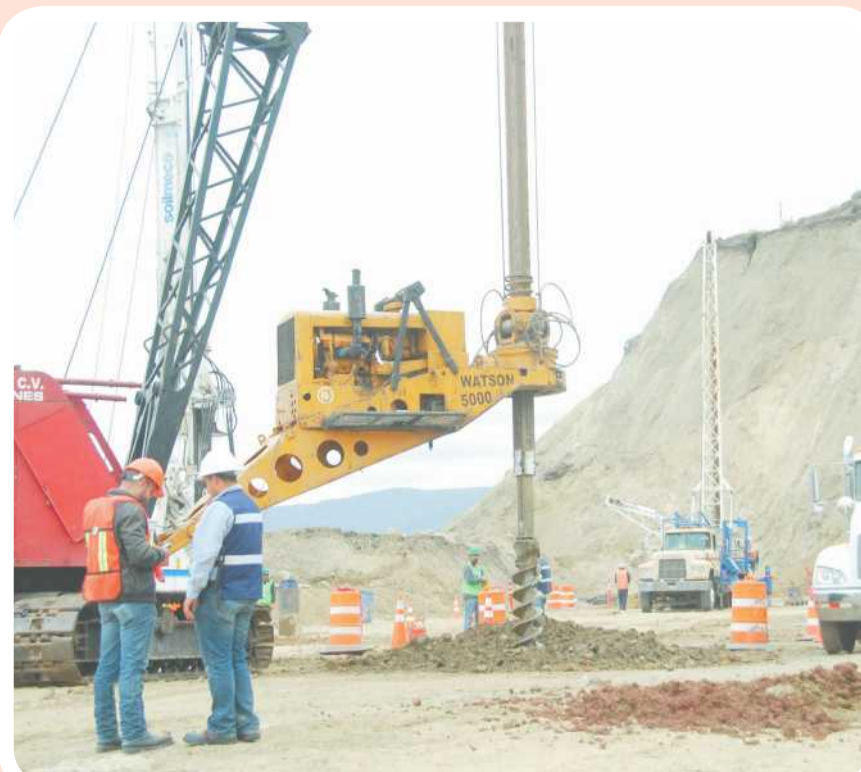
ENSENADA.- Diversa maquinaria pesada es utilizada para trabajos específicos en la zona del desplome de la autopista y continuará los trabajos luego del reinicio de la circulación vehicular.

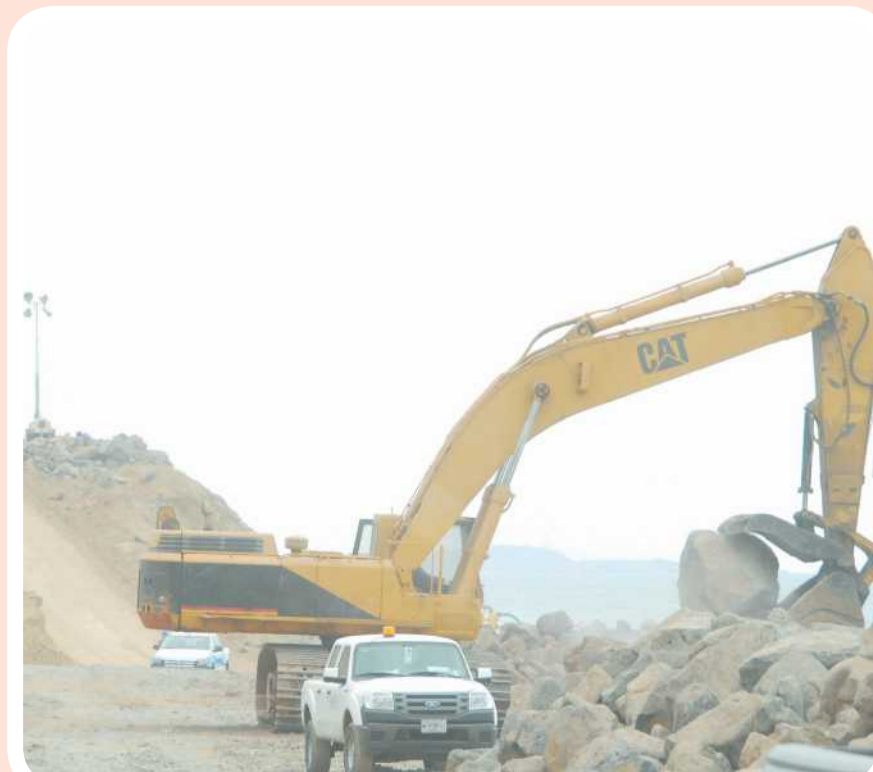
ENSENADA.- La zona de playa será reforzada con piedra para hacer un contrapeso que contribuirá a evitar el deslizamiento del suelo.

Del lado de la cos  
lentos de piedra d  
como contención p  
y evitar un desliz
