RECORRIERON TRANSPORTISTAS, EMPRESARIO

Constataron ayer el reparación de Autop

ENSENADA.- Transportistas y funcionarios públicos recibieron información técnica precisa sobre los trabajos que se realizan en el tramo colapsado el 28 de diciembre pasado.

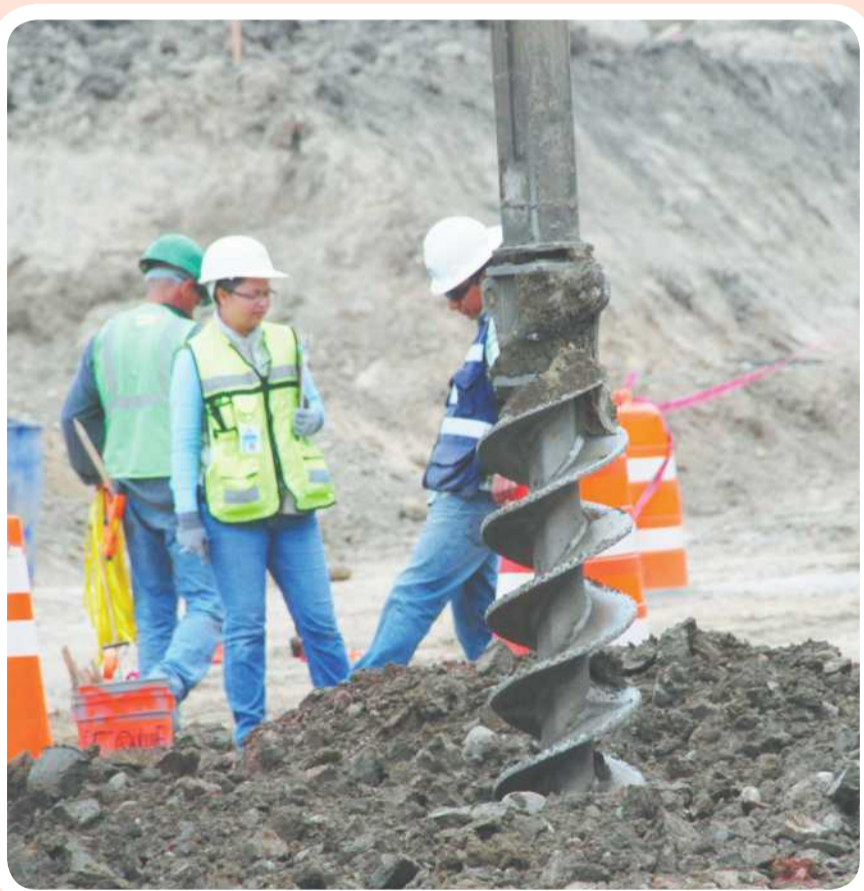
ENSENADA.- La parte medular en la reparación del tramo colapsado de la autopista es la terminación de pilotes que darán la estabilidad al suelo.

Los ingeniero Ca
iro Medina del ár
informaron que se
clusiones a realiza
suelo donde se iny
brindará seguridad
se realizarán ahí p
clusiones vienen d
18 a 30 metros de
es inestable y hay
teriales.

La solución fue h
en la zona que se d
zan agujeros (inclu
pilotes, hechos tra
30 metros que se
(concreto) y cada
cada tres metros.

La perforación lle
la inclusión es la q
gas desde la super
avance que se tien
ciones. Luego de te
seguirá una capa d
es piedra triturada
para repartir las
lotes y evita que el
el tiempo.

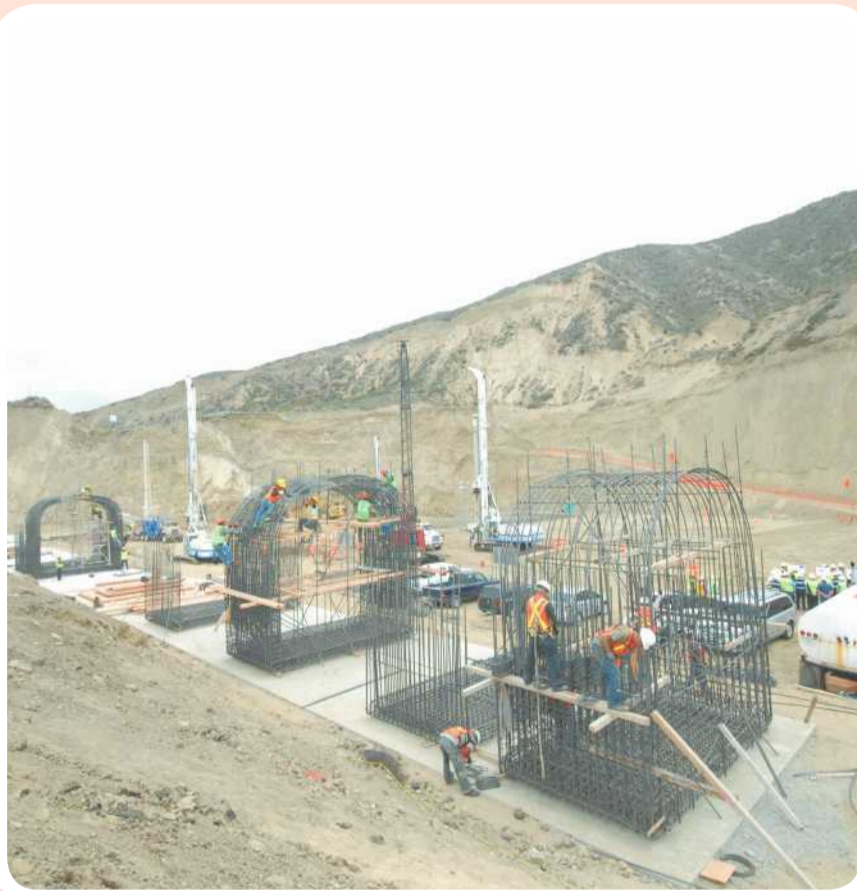
ENSENADA.- Estas estructuras prefabricadas son las que formarán el túnel o alcantarilla tipo bóveda para drenar el agua.

La segunda etap
lla bóveda que tí
captar el agua de l
filtre al terreno y
e igualmente se co
filtrante para dren

Esta alcantarilla
también para que
tructivo transite p
maquinaria pesada
trabajos de relleno
la costa, sin interfe
hículos una vez qu
la carretera.

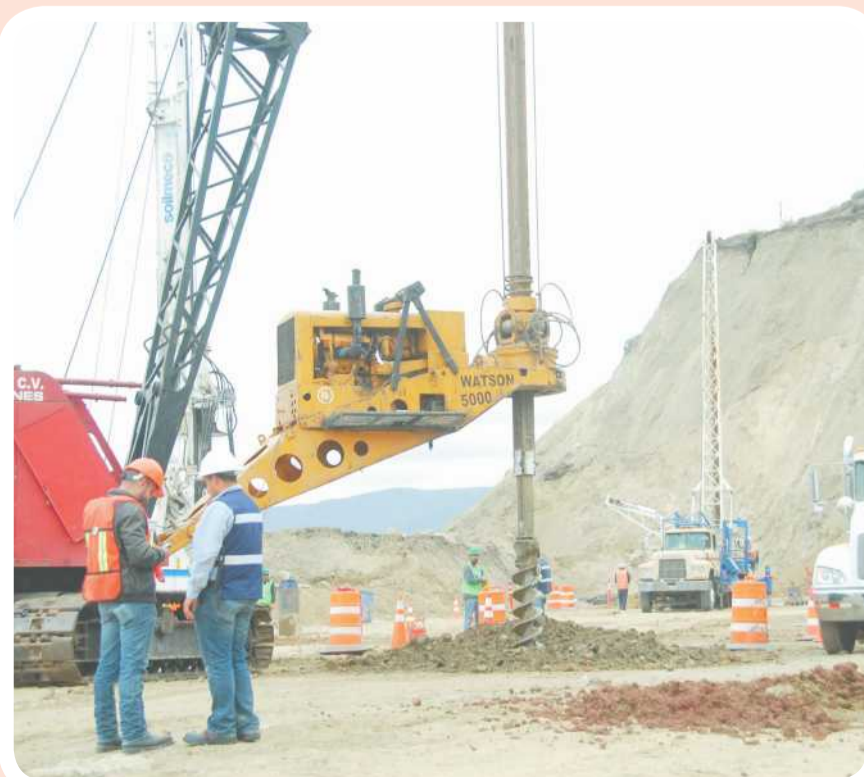
ENSENADA.- Diversa maquinaria pesada es utilizada para trabajos específicos en la zona del desplome de la autopista y continuará los trabajos luego del reinicio de la circulación vehicular.

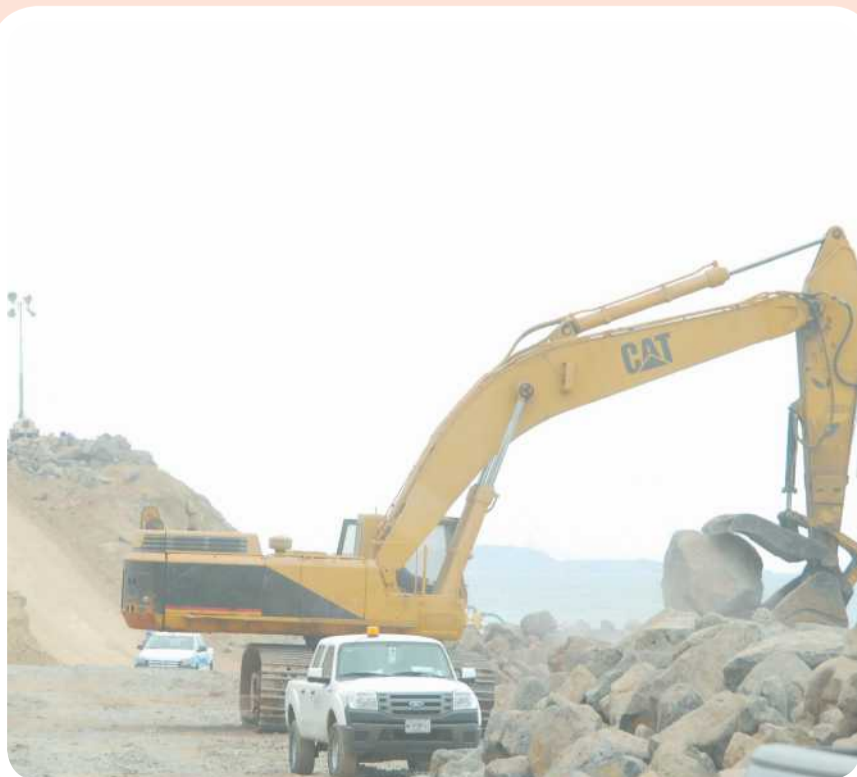
ENSENADA.- La zona de playa será reforzada con piedra para hacer un contrapeso que contribuirá a evitar el deslizamiento del suelo.

Del lado de la cos
llos de piedra de
como contención p
y evitar un desliza
